COMUNE DI CORIANO

INTERVENTI DI RIQUALIFICAZIONE SCUOLA SECONDARIA DI 1^ GRADO "GABELLINI" – OSPEDALETTO

PROGETTO ESECUTIVO

OGGETTO: RELAZIONE TECNICO ILLUSTRATIVA – ALLEGATO A

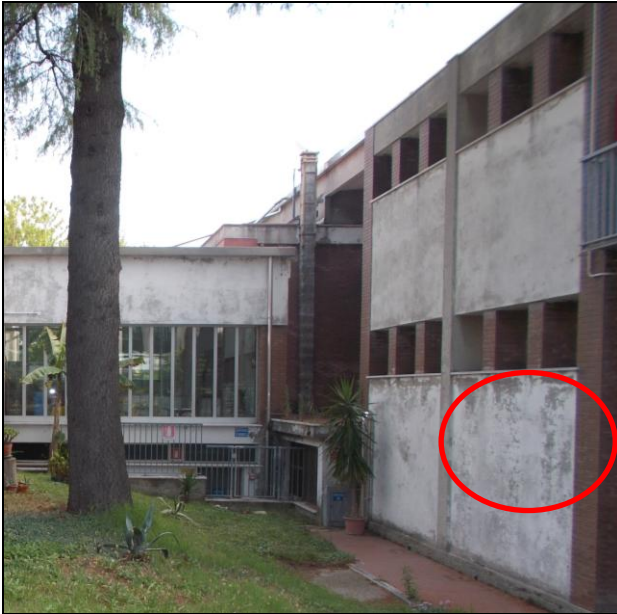
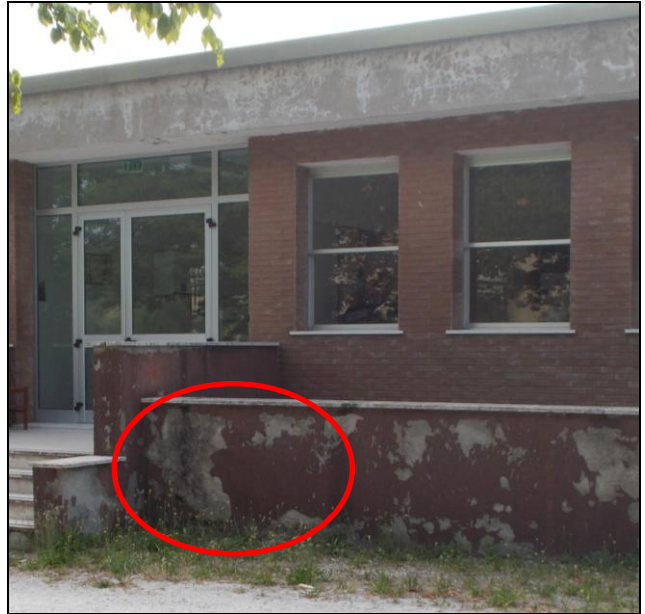
Immagine 2

Allo stato attuale l’edificio lamenta un degrado rilevante delle facciate, con gli intonaci decoesi a formare rigonfiamenti ed estesi tratti di paramento murario ormai privo della patina di malta e in altre della tinteggiatura. (immagini n. 2 e n. 3) Il rivestimento presente su alcune parete esterne risulta mancante. (immagine n. 4) Alcune parti della gronda presentano dei distaccamenti del spessore di copriferro che lasciano l’armatura a vista. (immagini 5 e 6)

- e) Ripristino delle superficie profondamente degradate tramite scalcinatura profonda, realizzazione di intonaco deumidificante e preparazione delle superfici per la nuova verniciatura;

- l) Tinteggiatura mediante posa di fondo fissativo e successive n. 3 mani al quarzo acrilico plastico resistente agli agenti atmosferici, del colore stabilito dall'Amministrazione Comunale in conformità a quanto indicato dai vigenti regolamenti;

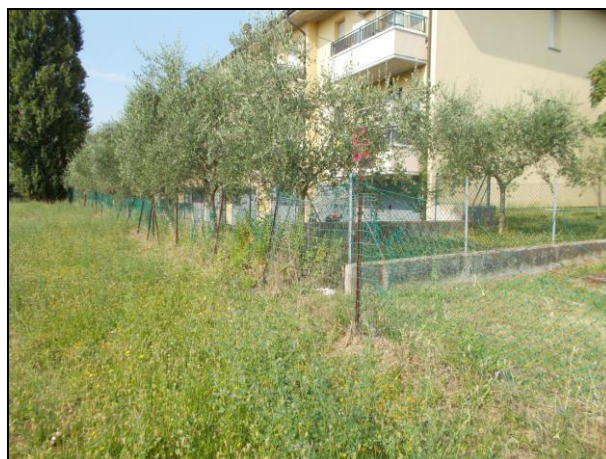
Immagine 7

La recinzione in rete metallica in alcuni punti risulta divelta. (immagine 7)

- n) Fornitura e posa di nuova recinzione in rete romboidale plastificata, previa rimozione dell'attuale recinzione, solo nei tratti in cui quest'ultima risulta compromessa.
